## 一般診断法を対象とした新耐震基準に基づく木造住宅の耐震性の考察

本研究では新耐震基準の木造住宅の耐震性を検証することを目的とし，一般診断法の現地調査結果のデータ分析を行い，新耐震基準の木造住宅の上部構造評点と偏心率低減，壁量不足，経年劣化の関係を考察した．対象建物は2階建ての木造住宅のうち旧耐震基準264件，新耐震基準27件とした．偏心率低減，壁量不足，経年劣化は新耐震基準の木造住宅の上部構造評点を低くする要因となることが確認され，それぞれの低減により最大で0.204倍となることが示唆された．

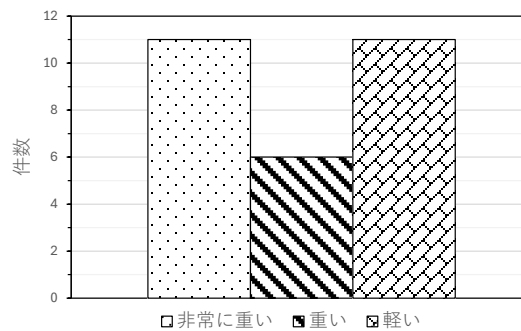
図 3 調査物件の建物重量 (調査①)

表 2 には一般診断法における床面積当たりの必要耐力、表 3 には 2 階建て建物の建築基準法と一般診断法の必要壁量の比較<sup>4)</sup>が示されている。一般診断法では 3 つに分類されているのに対し、建築基準法施行令では 2 つに分類され、重い建物と非常に重い建物が同じ壁量で扱われている。表 2 の重い建物の 1 階の床面積当たりの必要耐力は 1.06Z (kN/m<sup>2</sup>) に対して非常に重い建物の 1 階の床面積当たりの必要耐力は 1.41Z (kN/m<sup>2</sup>) となり、表 2 の必要壁量が両者共に等しいため、非常に重い建物は上部構造評点が 0.75 倍となる (式(1)参照)。この現象が既往の研究<sup>2)</sup>で報告されている新耐震基準の木造住宅の壁量が不足の原因となっていると考えられる。図 3 には現地調査で対象とした新耐震基準の木造住宅の建物重量別の件数が示されており、非常に重い建物に該当するもの (土葺き和瓦、土壁等) が 27 件中 11 件あり、壁量不足となる建物が調査物件のうち 4 割程度存在することが分かった。
